Sagsnummer 20.0011

Drift- og vedligeholdelsesplan

AB Enghave Plads

Enghave Plads 1/Dybbølsgade 70
1670
København V

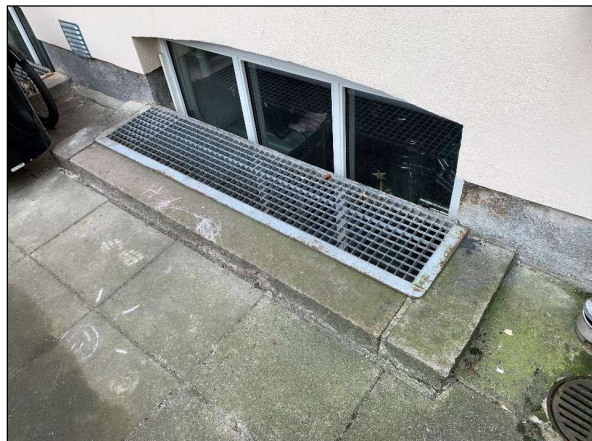
Billede 1

Sokkel mod gård, med lyskasse og sokkel i granit-bordursten.

Lyskasser efterses 4 gange årligt for blade o.lign., som kan risikere at tilstoppe lyskasserne, og der ved skabe forhøjet opfugtning af kælderydervæggene. Lyskasser oprenses efter behov - ellers 2 gange årligt.

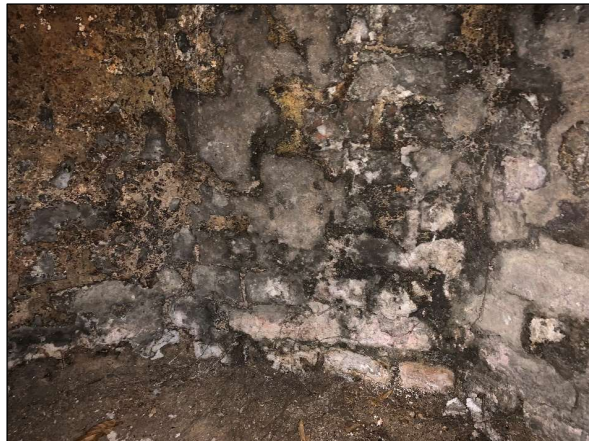
**Billede 2**

Under kældertrapperne ses fundamentssoklen med let opfugtning, som er almindeligt set på ældre ejendomme. Dette vurderes til at være naturlig grundfugt, uden behov for yderligere tiltag. Umiddelbart er opfugtningen ikke af en sådan grund, af det er til gene for indeklimaet i kælderen, hvorfor yderligere ventilationstiltag ikke vurderes nødvendige.

Fundamentssokkel, under kældertrappe.

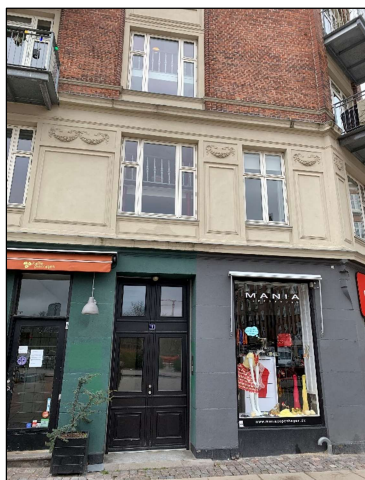
Billede 1

Generelt fremstår facaderne umiddelbart pæne, mørtelfugerne ses dog porøse og forvitrede, når der kradses i fugerne.

Gadefacade.

Facaderne bør indenfor den kommende årrække omfuges, således at tætheden af facaden tilsikres, og der derved ikke sker afledte skader af indtrængende fugt, forårsaget af nedbrudte fuger.

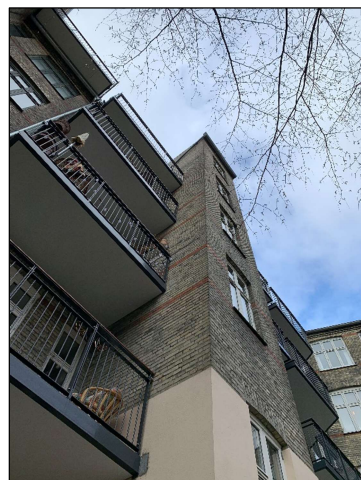
**Billede 2**

Gårdfacade.

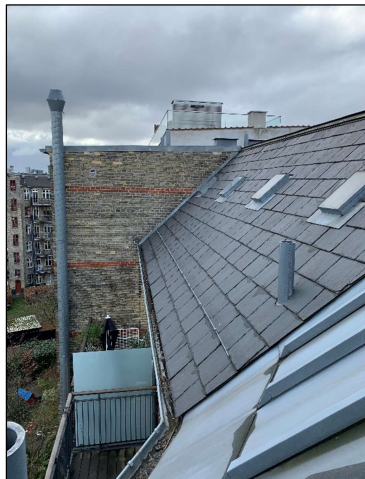
Billede 1

Eternitskiferen på den skrå del ses med nedbrydning i overfladen, derudover er skiferpladerne flere steder løftet, således at fygesne o.lign. vil kunne trænge ind under tagkonstruktionen, og derved fyge ind på loftet, med deraf afledt opfugtning og eventuelle vandskader.

Eternitskifer på den skrå del af taget

Taget bør overvejes udskiftet, da eternitskiferen er begyndt at blive nedbrudt. Derudover ses taget med manglende ventilationsspalter, hvilket bidrager til manglende ventilation af hele tagrummet. Afledt af dette er der skimmelvækst i tagrummet, som har været nødvendigt at blive skimmelsaneret. Ved besigtigelsen fremstod bræddbeklædning på tagrum med store mængder af skimmelvækst, og der blev oplyst at skimmelsanering pågik, med afslutning d. 14. april.

Ved udskiftning af taget, anbefales det at udføre fast undertag, således at utætheder i den ydre del af tagfladen, ikke forårsager vandskader på det underliggende tagrum. Eternitskiferen bør undersøges for indhold af asbest, inden denne nedtages.

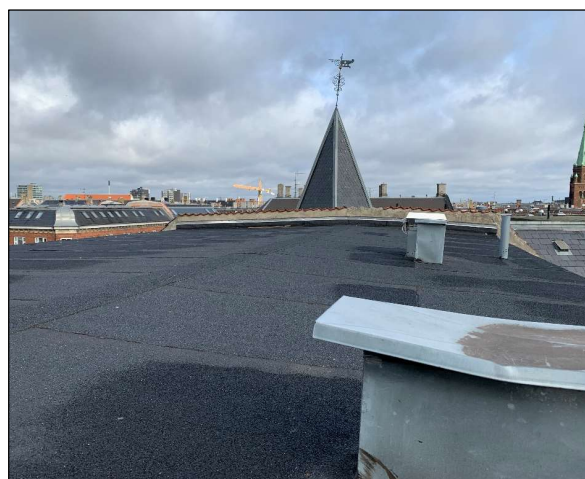
**Billede 2**

Tagpappet på den flade del fremstår generelt set i god stand, uden yderligere anmærkninger.

Tagpap på den flade del af taget.

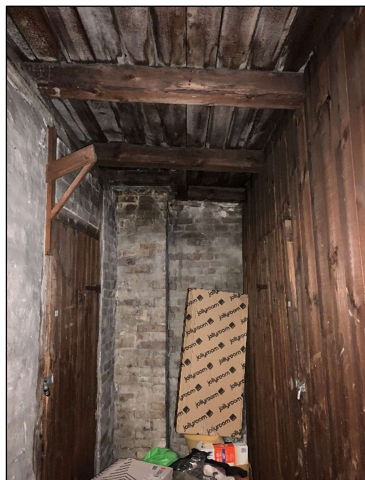
Billede 1

Skimmelsvamp på bræddebeklædning

Skimmelsanering bør undersøges nærmere.

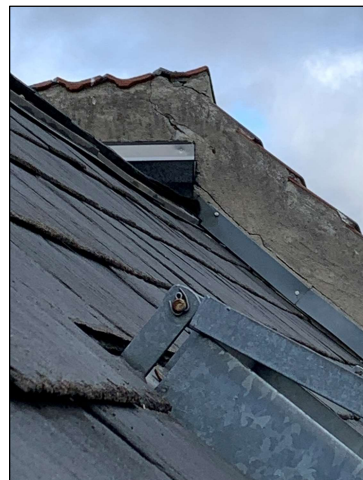
**Billede 2**

Brandkam mod naboejendom

Brandkam mod naboejendom bør eftergås for skader i puds. Eksisterende løst puds afhugges, og ny puds udføres. Hvis tag udskiftes til tag med fast undertag, er det muligt at brandkam skal hæves. Såfremt at taget udskiftes indenfor de kommende par år, kan pudsreparationer udskydes. Hvis ikke, bør de foretages snarest muligt.

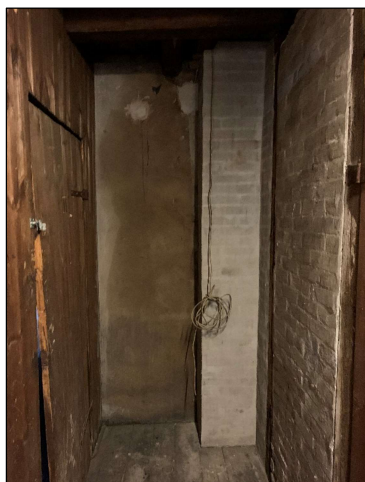
Billede 1

Brandkam på loftsrum.

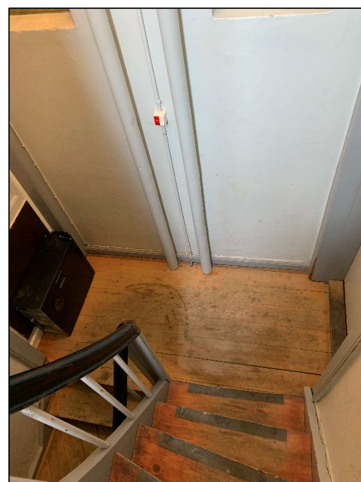
**Billede 2**

Fortrapper fremstår i god stand, uden yderligere anmærkninger.
Bagtrapper fremstår med gennemslidt lak på trappetrin og reposer.

Lakerede bagtrapper.

Vægge, lofter og rækværk/balustre på for og bagtrappe malerbehandles løbende. Der bør udføres en miljøanalyse af eksisterende maling, inden der slibes i denne, for klarlægning af miljøfremmede stoffer (tungmetaller m.v.). En miljøanalyse koster ca. 12.500 kr. inkl. moms.
Trappetrin og reposer på bagtrappe fuldslibes og lakeres.
Linoleum på fortrappe vaskes regelmæssigt, og rengøres i bund én gang årligt, med polering hvert 5. år.
Huller i vægge og lofter, ved trapper og i kælderrum bør lukkes for mindsning af risiko for brandsmitte. Se foto 6 på fotobilag.

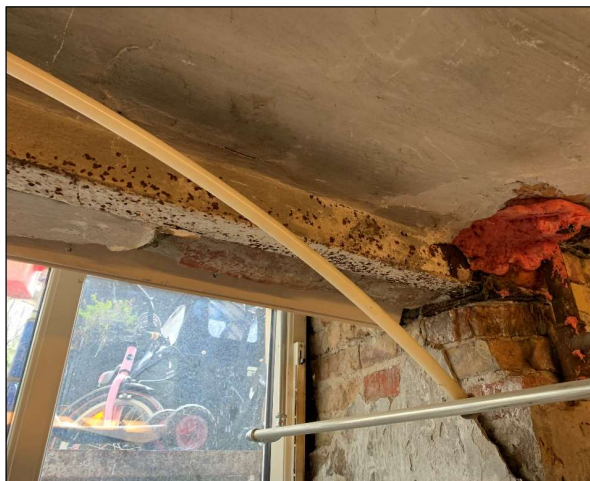
Tilstandsvurdering
Stålbjælke i kælder, mod stueetagen, fremstår med korrosion i overfladen. Overfladen bør løbende vedligeholdes med korrosionsbeskyttende maling således, at rustangrebet ikke accelereres, og styrken af bjælken derfor mindskes.

Billede 1
Ståldrager med manglende korrosionsbeskyttelse

Vedligeholdelses- og reparationsinstruks
Rustfjernelse, efterfulgt af rustbeskyttelse med korrosionshæmmende maling.

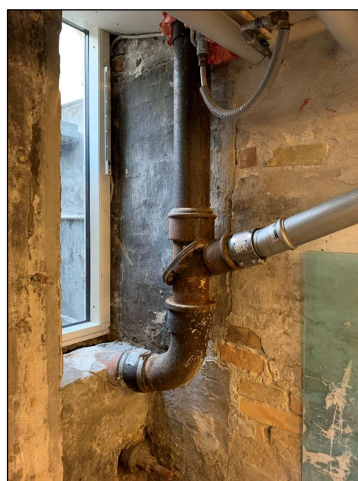
**Billede 2**

En enkelt ældre samling og bøjning af faldstamme i støbejern ses i kælderen. Denne ses med begyndende tæring.

Støbejernsbøjning i kælder.

Samling og bøjning bør udskiftes indenfor den kommende årrække, således at denne ikke gennemtærer.

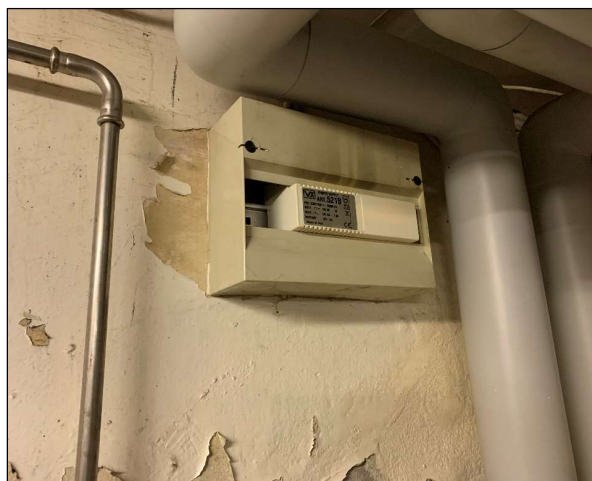
Billede 1

Transformeren og tavlen som denne er sat ind i, ses med spor af at transformeren har været overophedet.

Transformere i varmecentral.

Transformeren bør undersøges nærmere, da der kan være brandfare forbundet med overophedningen af denne.

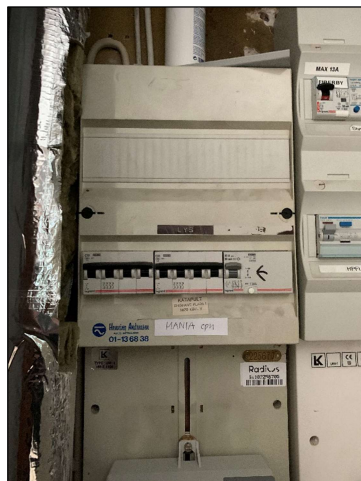
**Billede 2**

El-tavle ses med manglende opmærkning af grupper, herunder sikringsstørrelser.

El-tavle i tavleskab på fortrappe mod Enghave Plads.

El-tavle bør opmærkes.

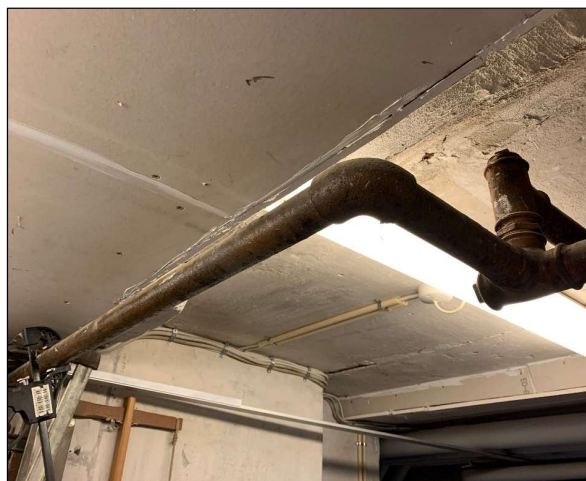
**Billede 2**

Ældre vandstreng i kælders.

Udskiftning af streng med begyndende tæring i kælders.

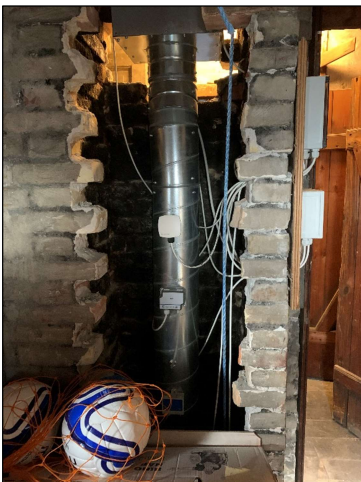
Billede 1

Hul i skorsten.

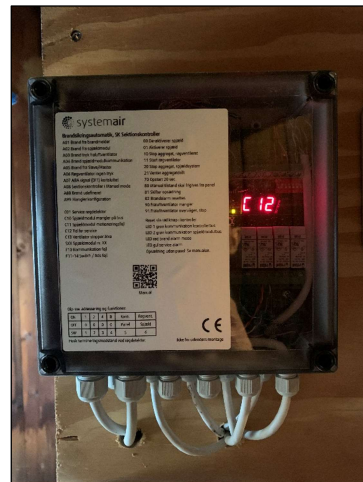
**Billede 2**

Fejl på styring til ventilationsanlæg.

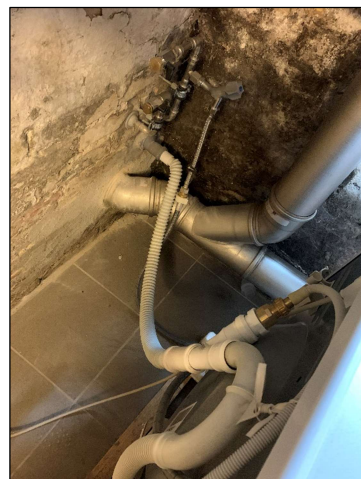
Tilstandsvurdering
Maskiner fremstår generelt i god stand, dog med manglende aquastop på vaskemaskine. Ved manglende aquastop, kan der risikeres at der løber store mængder vand ud, såfremt at der er en utæthed i systemet, med deraf afledte vandskader.

Billede 2
Manglende aquastop.

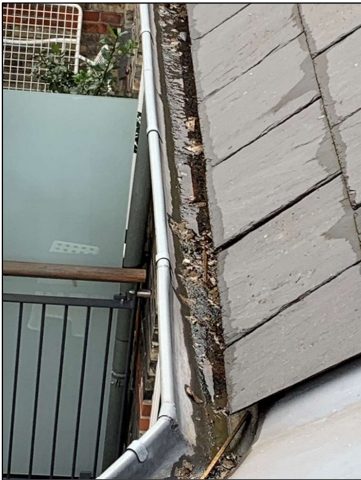
Billede 1

Tagrender ses med blade og sedimenter, og bør oprensnes. Derudover ses en løs overgang mellem nedløbsrør i brønd i terræn. Se billede 1 og 2 på fotobilaget.

Tilstoppede tagrender.

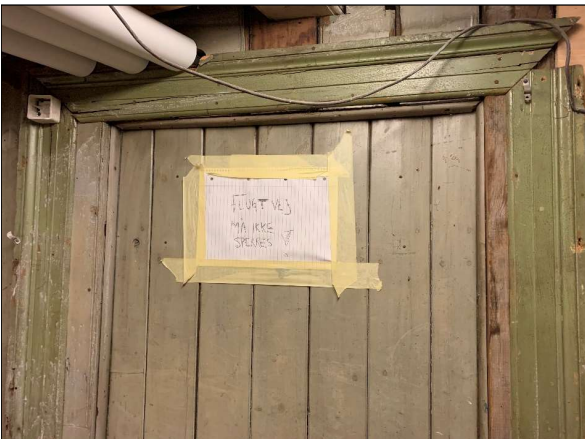
Billede 3

Dør i kælder, med "Flugtvej - må ikke spærres" er aflåst (!)

Flugtvej, døren er låst (!)

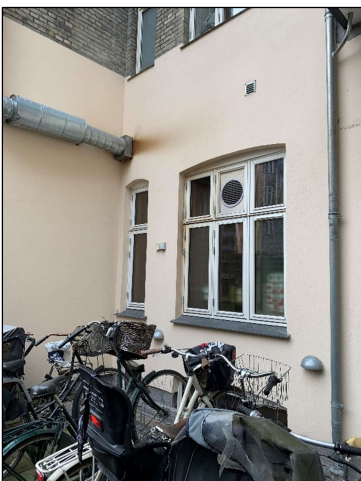
Billede 5

Utæt samling ved ventilationsafkast.

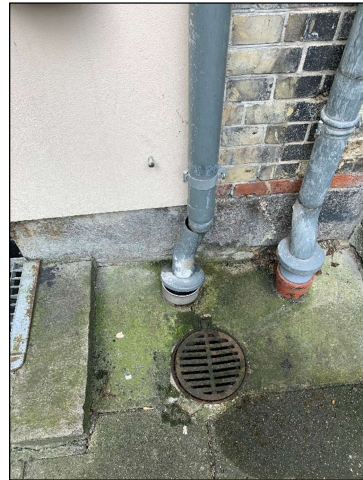
Billede 2

Nedløbsrør med manglende tilslutning.

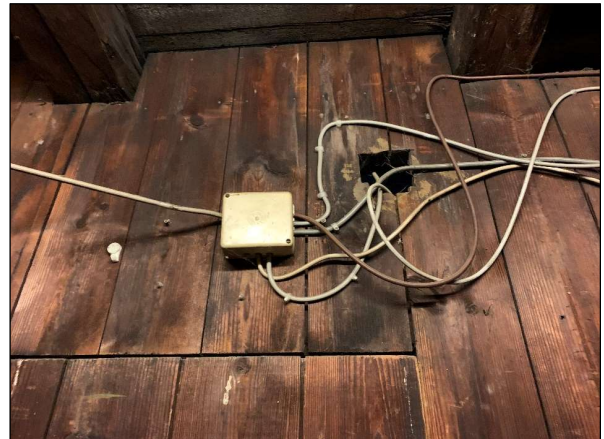
Billede 4

Ledninger på loftsrum, ses med manglende aflastning, se billede 4 på fotobilag.

Mangler aflastning af ledninger.

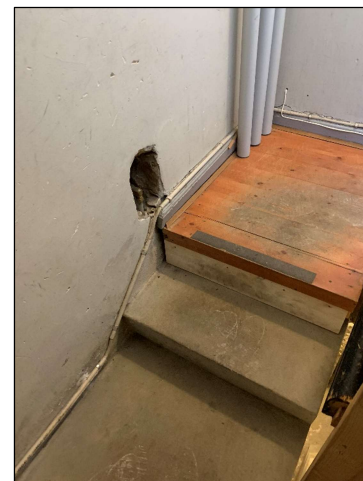
Billede 6

Hul i væg mod lejlighed. Bør lukkes af brandhensyn.
